嘉南藥理科技大學

校內研究計畫 結案報告

嘉南地區休閒遊憩產業戶外木
材製品使用情形之研究

報告人：觀光事業管理系
鐘大歡 助理教授

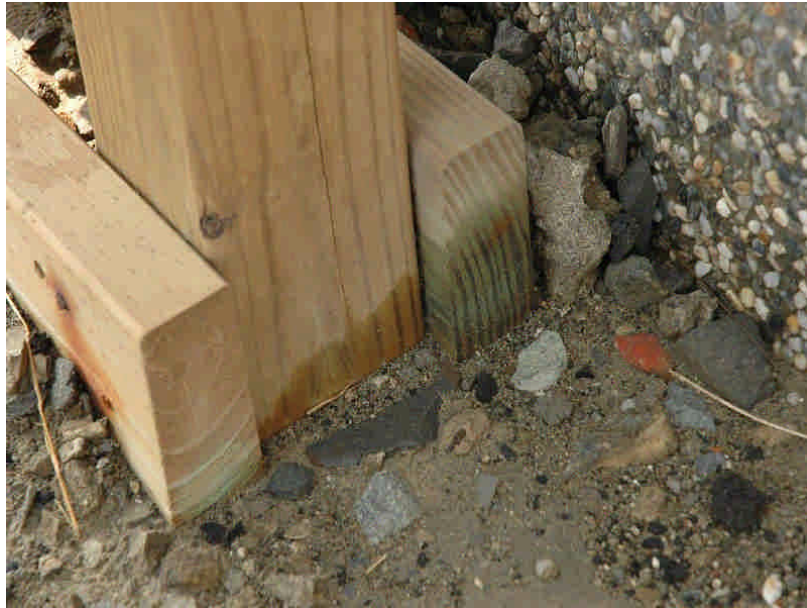
圖 3. 木柱直接與地面接觸，產生局部滯水的現象。

1. 木柱不宜直接與地面接觸：如圖 3 所示木柱處在高度潮濕的環境，不僅易遭蟲蟻入侵，更可因木材的異方性導致木材的開裂。正確的施工方式應如圖 4 所示，在地面上以水泥柱為基礎，不僅阻絕蟲蟻的入侵更免於潮濕。
2. 木製品是否有經過防腐處理：使用防腐劑防蟲效果很好，但是以環境保護的角度出發，不宜使用防腐劑。若是使用合適的材種、正確的施工方式可以減少木材的損耗，增加木材使用的年限。因防腐劑含有綠色的二價銅離子。所以防腐處理材非常容易辨別，如圖 3。若是使用油性的防腐劑(如煤焦油)木材會呈現黑色在木材表面並有煤焦油產生如圖 5。防腐劑的使用最重要的目的是延長木材的使用年限。但是即使施以水溶性藥劑防腐處理，效果仍是有限。因為水溶性藥劑注入木材後，在雨水的沖淋之後，已注入木材內的藥劑仍會被沖淋出。被沖淋出的化學藥劑隨雨水進入地下水。不僅污染了河川亦污染了土壤。亦有對生態甚至對人體有威脅之虞。在沒有使用防腐藥劑的狀況下，
3. 橫切面是否容易停滯水份：在木柱或木製品的橫切面上加金屬製的蓋子，或在加工時削成尖形，使雨水不易滯留。或直接塗裝亦可減緩木材劣化之速度。圖 6、圖 7 與圖 8 分別為加蓋與未加蓋之木柱與國外風景區木柱有加蓋之處理。
4. 木結構體的接合處，常因施工精度或設計所造成易蓄積水份的現象，可使用木粉和白膠混合之填充物填其縫隙，以減緩木材劣化之速度。
5. 戶外木製品應使用塗裝之方法來保護。若考慮美觀問題可以使用透明漆進行保護，保養週期應為半年或一年進行重新粉刷。

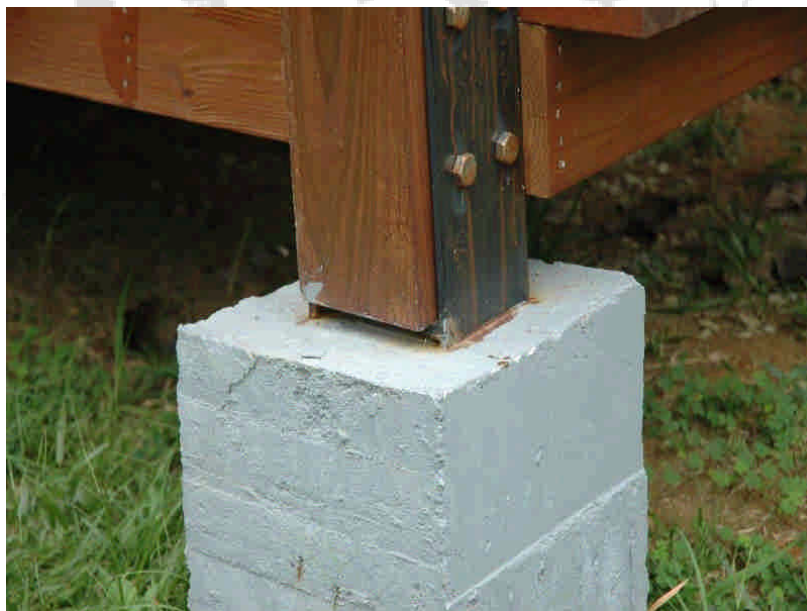
圖 2. 木柱在基礎部份不與土壤直接接觸，改以水泥阻絕。

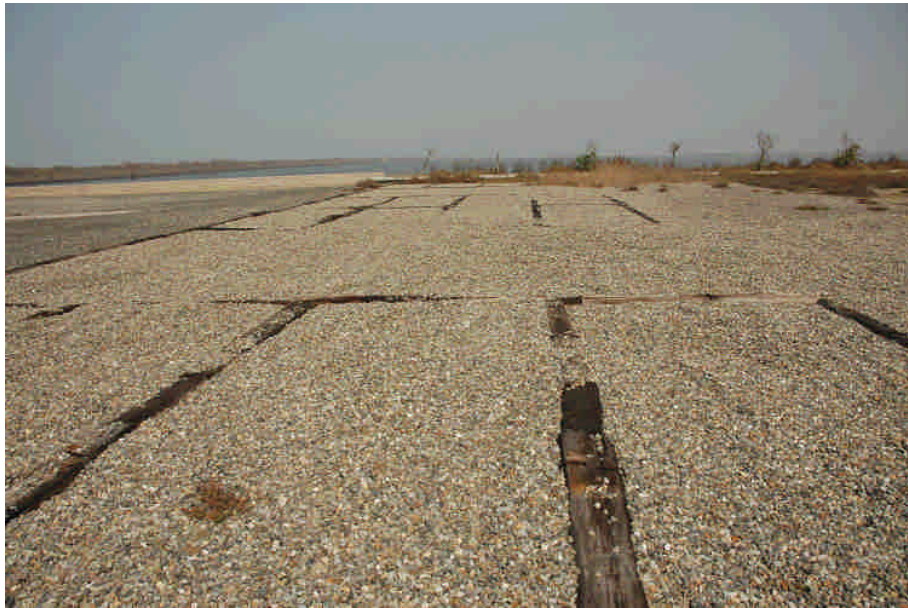
圖 5. 使用煤焦油處理過的枕木適可直接與地面接觸。

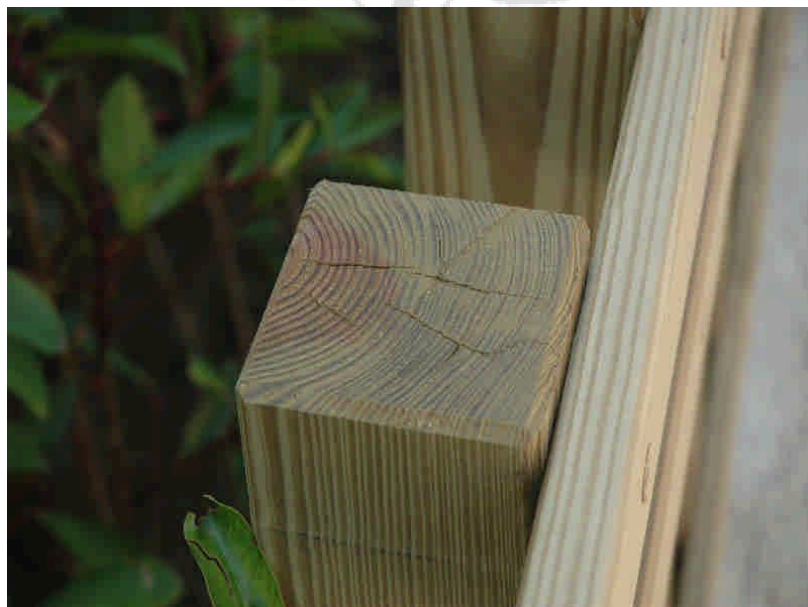
圖 6 木柱之橫切面未加蓋，橫切面呈現開裂的情形。

加上木材本身的異方性(anisotropy)亦即木材在弦向與徑向的收縮率不同，木材會在細胞壁最薄之處即薄壁細胞破裂。木材在橫切面上最常見的薄壁細胞為從髓心(pitch)至樹皮(bark)呈放射狀的木質線(ray)。所以在木材的橫切面上常見以放射狀呈現的開裂。為避免以上情形發生必須注意排水效能或者以金屬或其它材質之製品罩住以防蓄積水份。橫切面上蓄積水份再加上陽光是會加速木材的風化(weathering)。所謂風化仍指未塗裝(painting)的木材，經風雨洗打後，表面顏色變深色且表面的質地會變軟，木材的紋理明顯(春材部份劣化不見僅存秋材部份)，再經風雨的機械磨損木材的組織脫落稱之。當表面形成開裂時，木材會順著縱向持續開裂。形成蟲蟻入侵最佳路徑。

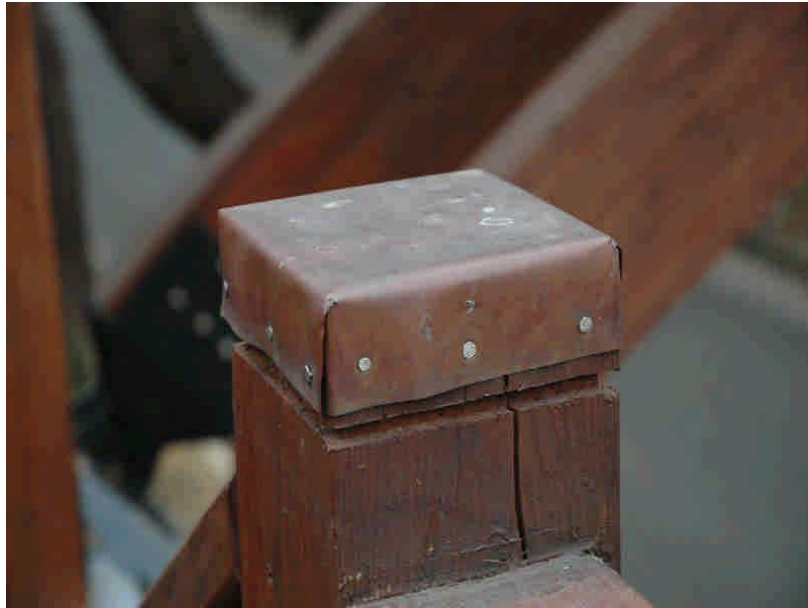
圖 7. 木柱在橫切面加蓋之情形。

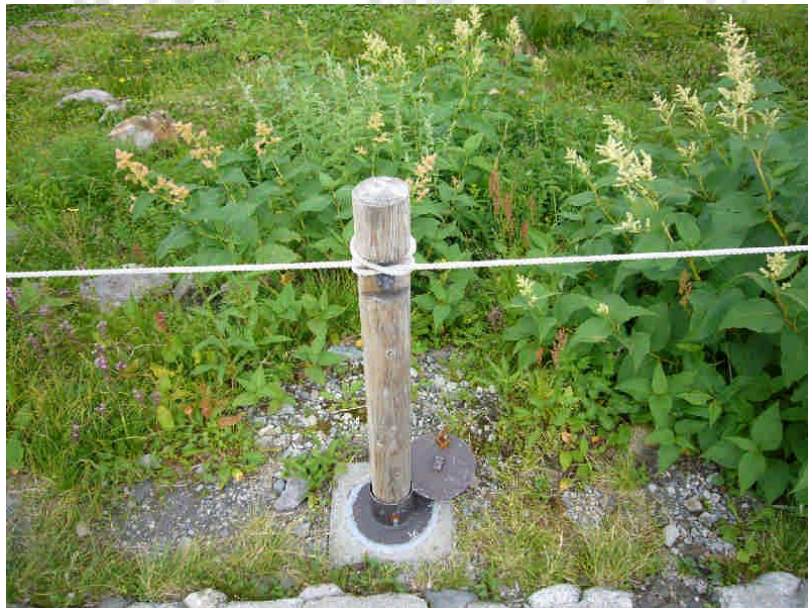
圖 8. 國外風景區(日本立山)木柱在橫切面加蓋之情形。
