# 嘉南藥理科技大學專題研究計畫成果報告

計畫編號：CN9616

溫泉產業危害分析評估與防災對策

# 溫泉產業危害分析評估與防災對策

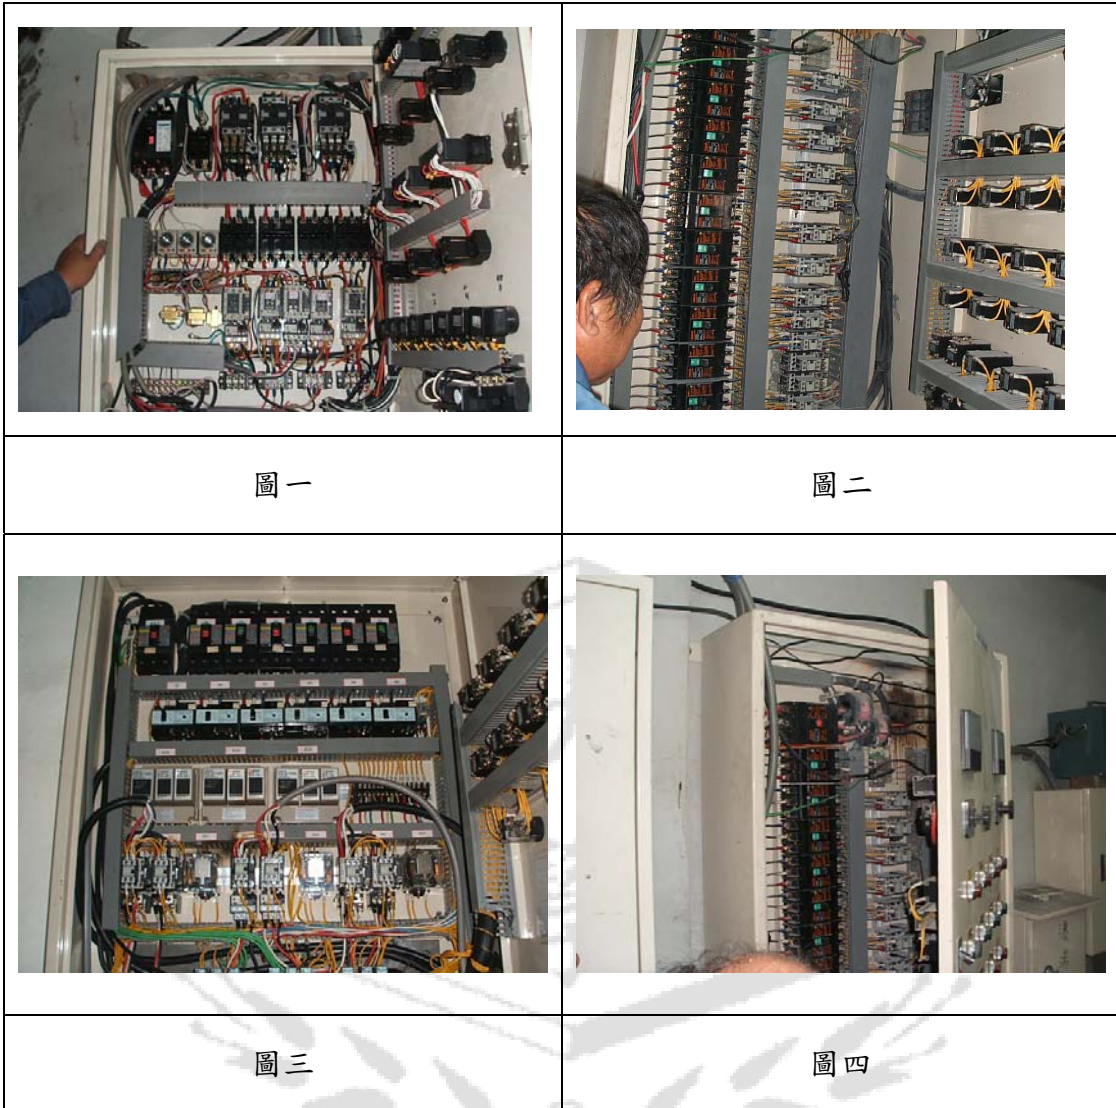
1. 配電盤位於中控室及鍋爐室，皆有加設漏電斷路器，用電設施發生漏電時可即時斷電確保安全(如圖一、圖二)。

2. 部分開關箱內配線未經無熔絲開關，用電過載時無法自動斷電，亦發生電氣火災(如圖三)。

3. 部分開關箱未將門關上及上鎖，亦遭人員不當操作引發意外(如圖四)。

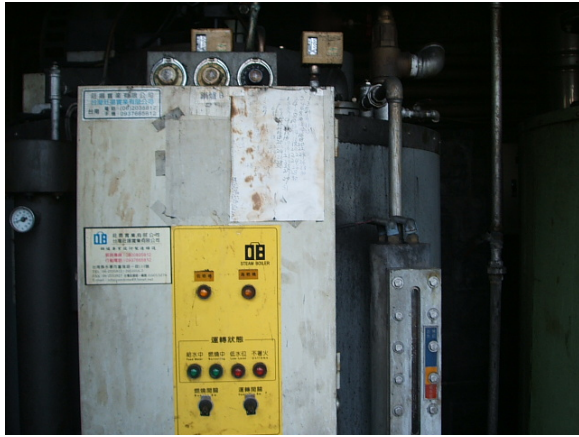
圖五

1. 該溫泉飯店使用貫流式鍋爐屬，傳熱面積  $50\text{m}^2$  以下，設置有丙級鍋爐操作人員，並依規定實施定期檢查(如圖五)。
2. 鍋爐室內排水設施不佳，地面有沾滿油污，應加強清潔工作提升場所安全衛生條件(如圖六)。

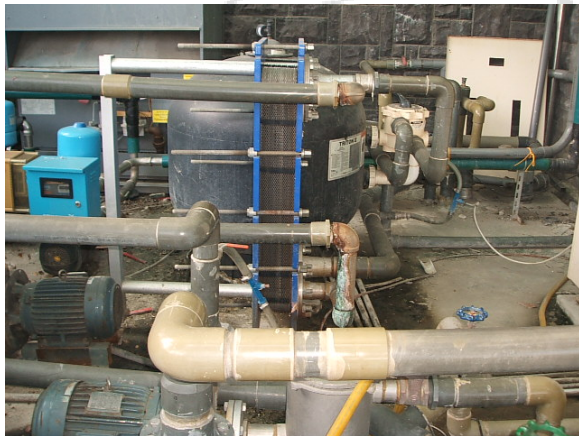
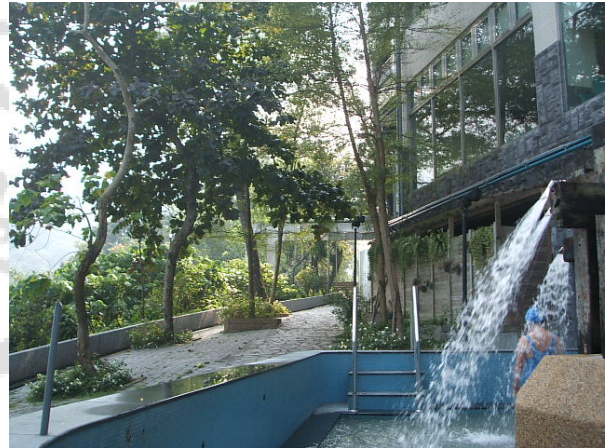
3. 使用馬達抽水設備將溫泉輸送各浴池，馬達外殼多數未接地，雖有漏電保護設備但仍有感電之風險(如圖七、圖八)。

1. 應設置勞工安全衛生管理人員實施安全衛生管理業務，建立安全衛生管理制度，並實施自動檢查。
2. 電氣設施除裝置漏電斷路器之外，對人員易接近之電氣設施(如飲水機)應實施設備接地，以防人員感電。
3. 露天溫泉區旁有陡坡，雖已設置駁坎及矮牆但高度稍嫌不足，人員仍有墜落危險，應增設高度 75 公分以上之欄杆以防人員墜落。
4. 廚房使用之大型瓦斯鋼瓶設置於室內，應裝設瓦斯洩漏警報器，且瓦斯鋼瓶應使用鐵鍊加以固定。
5. 廚房地板應加設防滑設施，以防人員滑倒。

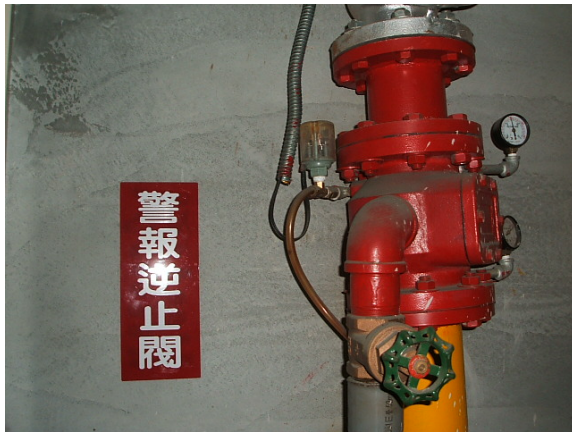
圖九

1. 本溫泉旅館依規定設置消防設施(如圖九)。
2. 住宿客房設有手動火警警報鈴之裝置(如圖十)，消防受信總機設置於中控室。並依規定實施消防安全設備檢修申報、建築物防火避難設施與設備安全檢查申報。此外並設有防火管理人員。

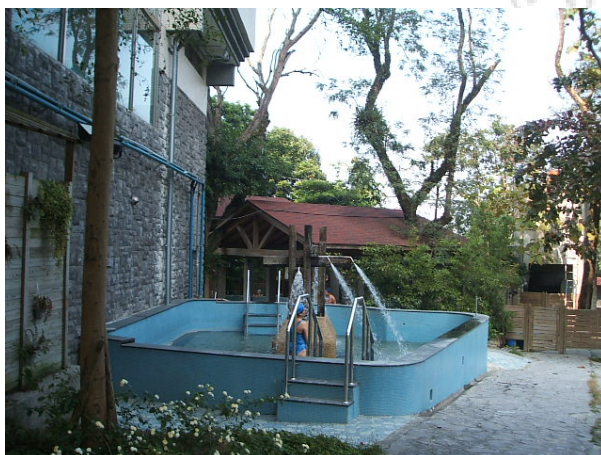
圖十一

1. 室內池在旅館內，裝置有抽風設備增加通風效果。
2. 露天溫泉池外圍均使用矮牆，入池處設置有階梯及欄杆(如圖十一)。

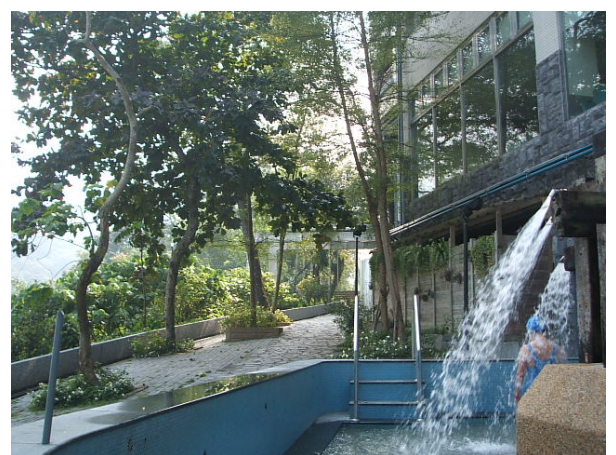
圖十二

3. 更衣換洗室為密閉式，已裝設抽風機以利空氣對流。
4. 露天溫泉區旁有陡坡，雖已設置駁坎及矮牆但高度稍嫌不足，人員仍有墜落危險(如圖十二)。

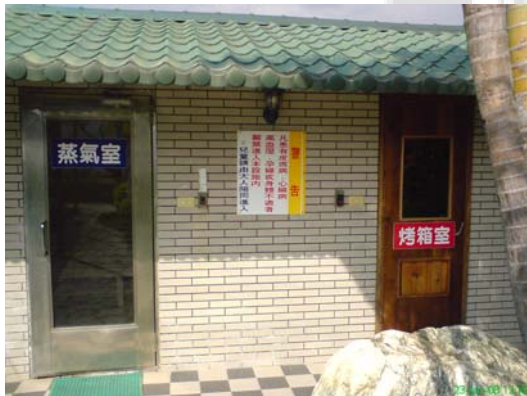
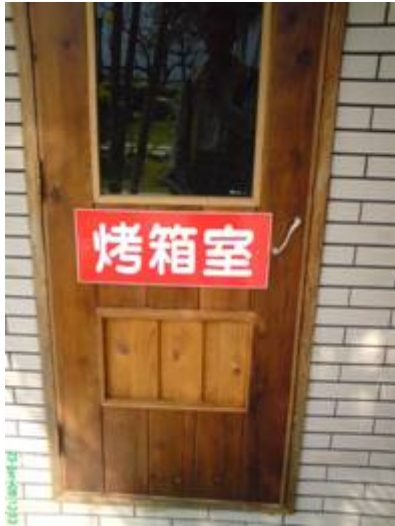
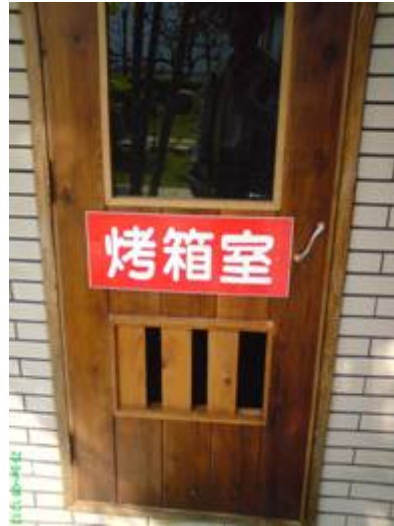
4.露天溫泉區旁設有蒸氣室與烤箱室，外牆貼有警示標語提醒注意。其中烤箱室之門入口下方設有活動透氣通風孔，安全較無虞。而蒸氣室之蒸氣啟動開關紐位於室外門旁，入口門雖有大片玻璃，但啟動釋放蒸氣後，整個蒸氣室水蒸氣瀰漫，透視不易，外面人員無法察覺裡面人員之狀況，且該室內亦無相關緊急求救呼救設施。

- 1.鍋爐室位置與溫泉區隔離相距約五十公尺以上，安全上之配置良好。但鍋爐室之廢油桶放置於鍋爐旁，未與鍋爐隔離，建議應隔離存放。
- 2.露天溫泉區旁之蒸氣室與烤箱室，外牆貼有警示標語提醒使用者注意。其中烤箱室之門入口下方設有活動透氣通風孔，安全較無虞。而蒸氣室之蒸氣啟動開關紐位於室外門旁，入口門雖有大片玻璃，但啟動釋放蒸氣後，整個蒸氣室水蒸氣瀰漫，透視不易，外面人員無法察覺裡面使用者之狀況，安全上較有疑慮，建議該室內加裝監控設備或相關緊急求救呼救設施，以提供第一時間之救援協助。
- 3.大型瓦斯鋼瓶設置於戶外，無通風問題。但瓦斯鋼瓶未加掛鐵鍊，應加掛鐵鍊加以固定並置於陰涼處。

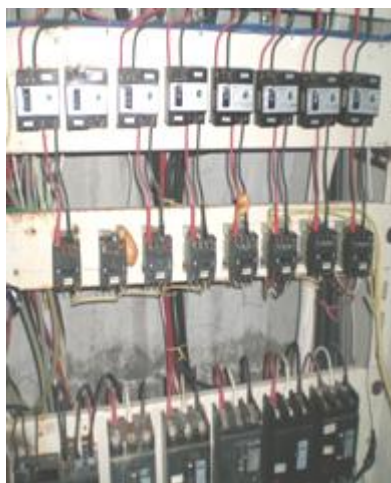
圖一、溫泉 SPA 用泵之配電箱

- 1.電氣設備方面；電源等控制之電氣設備均設有漏電斷路氣安全之設備。  
圖一為溫泉 SPA 用泵之電源配電箱，圖二為冷水機用之電源配電箱。

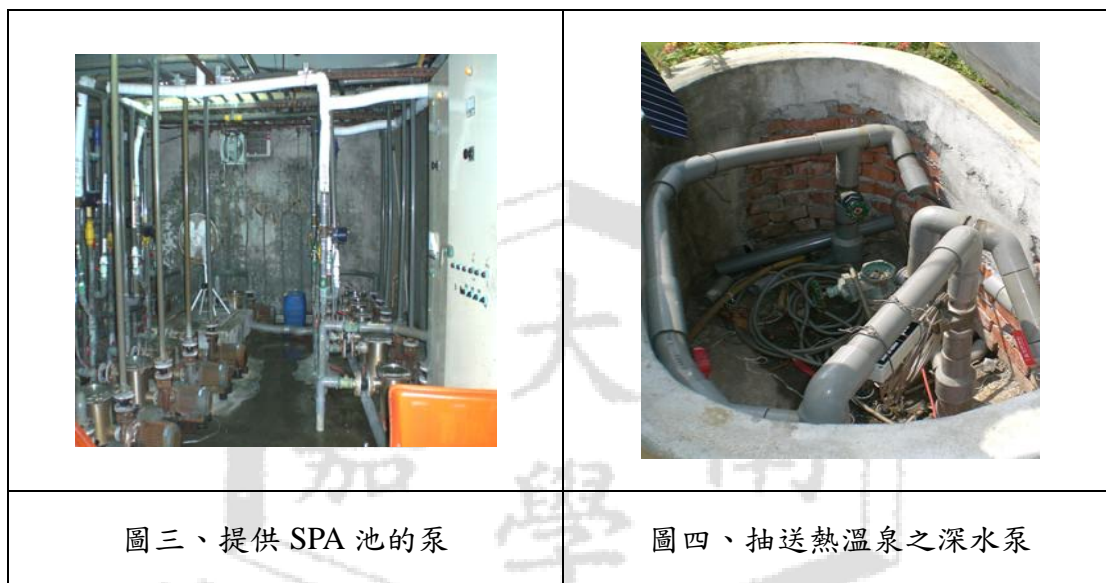
2.機械方面；有提供 SPA 池的泵(圖三、提供 SPA 池的泵)、抽送溫泉深水泵(圖四、抽送熱溫泉之深水泵)。泵等旋轉部分並無外露、對操作或清潔維修人員並沒有接觸的危險。

SPA 加壓泵及電器控制室機房地面有少量積水如圖三所示。部份可能是泵軸封外漏、或加壓瞬間，或維修清洗濾網等原因造成。若此少量積水為不可避免，建議須在人行等通道上鋪塑膠網墊，以免保養或清潔維修時有滑倒之虞。

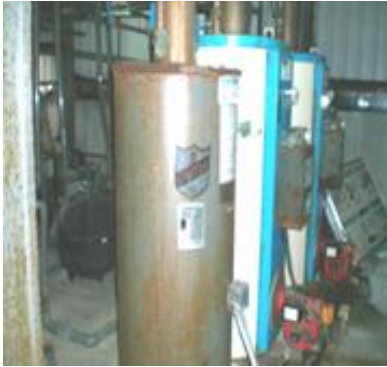
<p>圖五、已廢棄不用的熱水鍋爐</p>	<p>圖六、冷水機</p>

3.設備方面；目前由於遊客少，所以已不使用鍋爐加熱器(圖五、已廢棄不用的熱水鍋爐)，由熱溫泉水加入溫泉池的自然溢流方式來控制溫度，也就是說控管人員若視查溫度下降則啟動溫泉泵、加入熱溫泉水於溫泉池。另外有冷泉池，所以配有冷水機(圖六、冷水機)，冷水機、冷水管路及冷水儲槽均有包敷保冷之材料(圖七、包敷保冷之材料之冷水儲槽，圖八、包敷保冷之材料之冷水管路)，該冷水儲槽設有適當之上下設施。

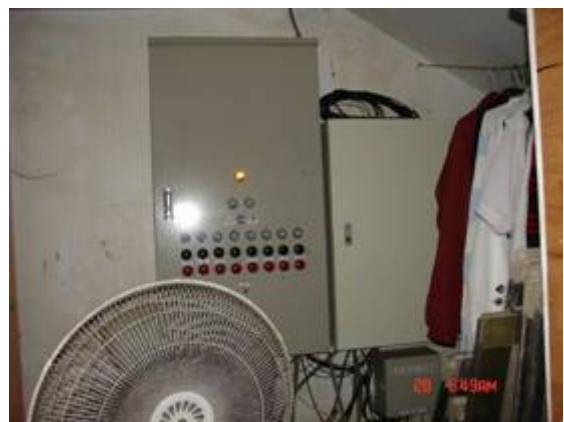
圖二

1. 電氣設施皆有漏電斷路器，如圖一。
2. 電氣箱前有雜物，如圖二。

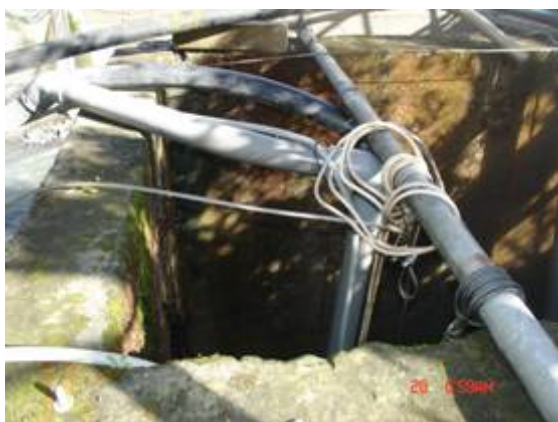
圖三

抽溫泉的泵設於約十公尺深井中如圖三、四，沒有外蓋，爬梯沒有護籠。

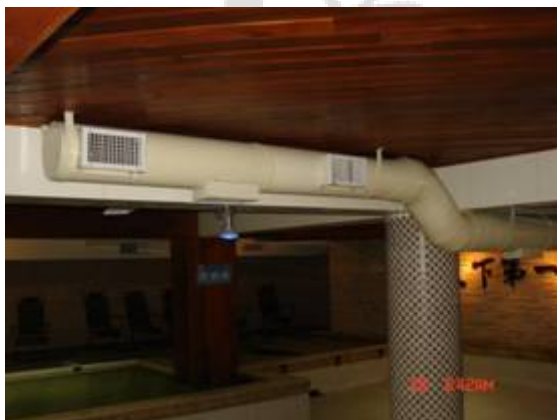
圖九

1. 室內溫泉水療池通風設備，如圖九。
2. 水溫標示，如圖十。

1. 室內溫泉水療池，由於位於地下室，雖有通風設備，蒸氣仍不易散去，救生人員宜多加注意遊客的反應。
2. 有足夠的警告標示，提醒遊客相關事宜。
3. 救生人員皆有接受急救訓練。
4. 相關安全措施給予中上。

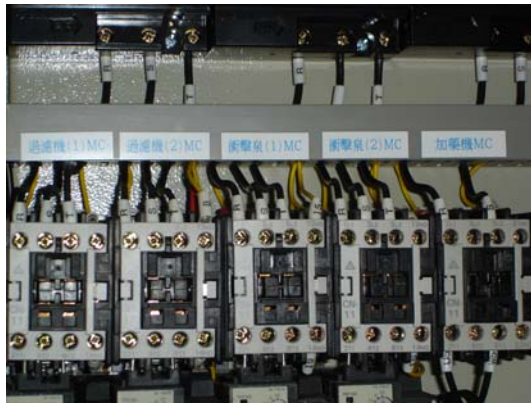
圖一

1. 配電盤位於電氣控制室，溫泉區之電氣供電開關皆有加設漏電斷路器(如圖一)，飲水機外殼未實施設備接地，使用飲水機時仍有感電危險(如圖二)。

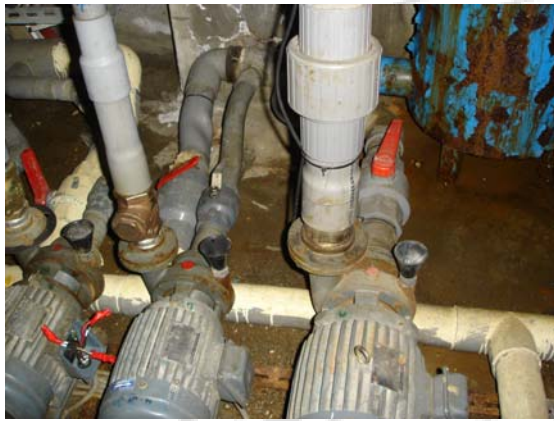
圖三

2. 部分抽水馬達未裝置漏電斷路器亦未實施接地(如圖三)，人員有感電危險(如圖四)。
3. 室內溫泉池使用抽風機進行強制通風，抽風機之開關置放於溫泉池旁，人員不慎觸及易發生感電事故。

1. 應設置勞工安全衛生管理人員實施安全衛生管理業務，建立安全衛生管理制度，並實施自動檢查。
2. 電氣設施除裝置漏電斷路器之外，對人員易接近之電氣設施(如：飲水機、抽水機)應實施設備接地，以防人員感電。
3. 洗衣部之烘乾機及平燙機應裝設連鎖式護蓋及捲入預防裝置，以防人員發生捲夾危險。
4. 廚房使用之大型瓦斯鋼瓶設置於室內，應裝設瓦斯洩漏警報器，且瓦斯鋼瓶應使用鐵鍊加以固定。
5. 廚房地板應加設防滑設施，以防人員滑倒。

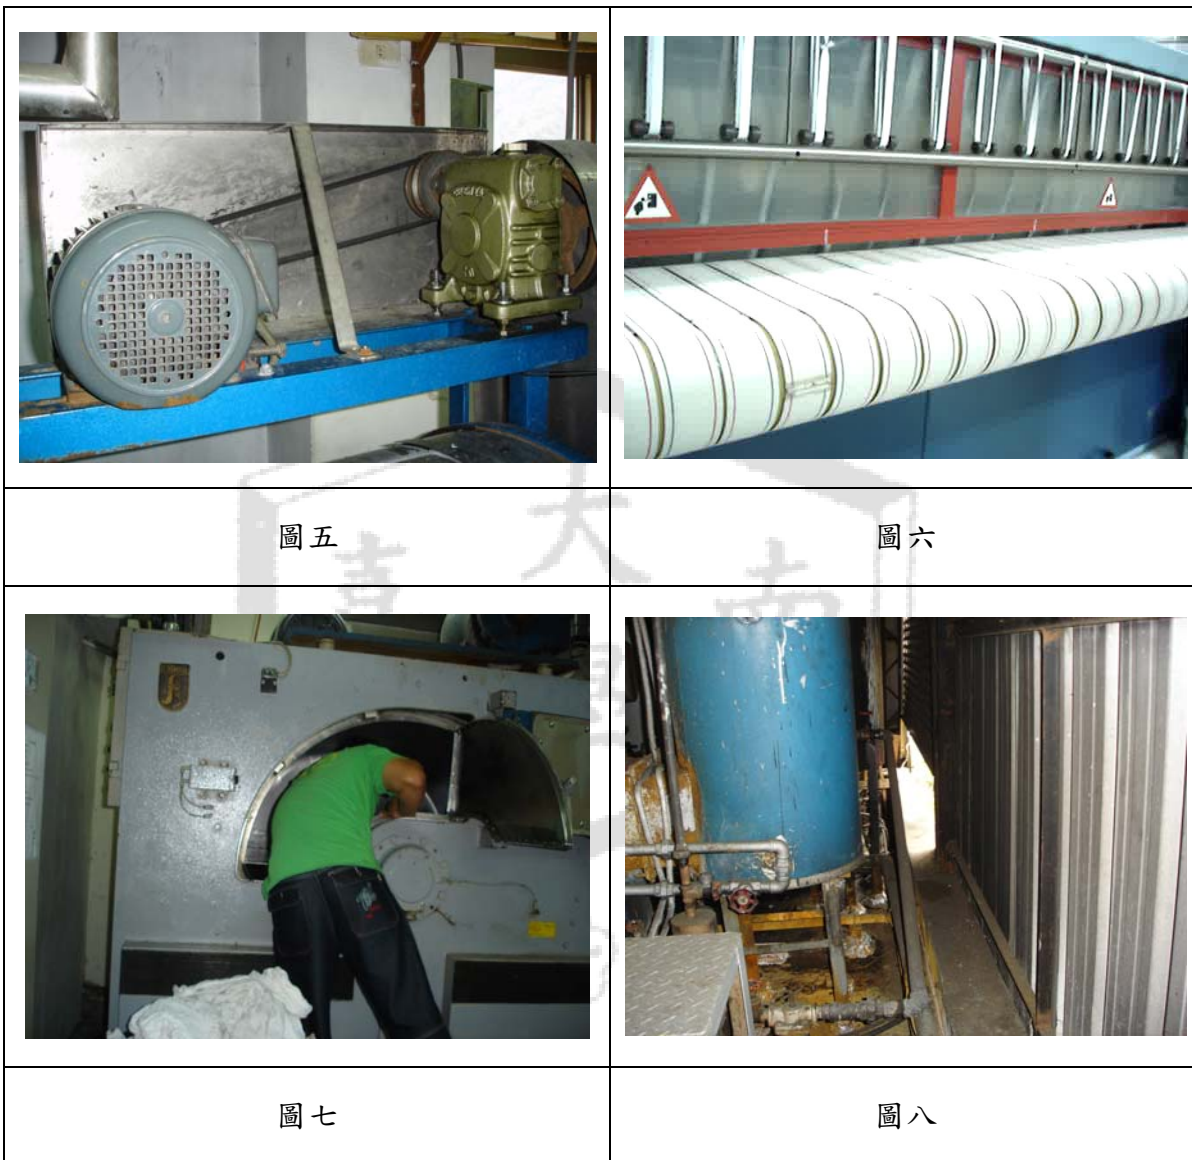
1. 通風設備之動力馬達使用之皮帶未加裝護罩(如圖五)，人員易發生捲夾危險。
2. 洗衣部之平燙機輸送帶未裝防捲裝置，人員有潛在捲夾危險(如圖六)。
3. 旋轉式烘乾機未使用連鎖式護蓋，人員在取出烘乾衣物時若不慎觸及開

關將使機器轉動，人員有捲夾危險(如圖七)。

4. 鍋爐基座有腐蝕現象(如圖八)，應做結構補強以防傾倒。

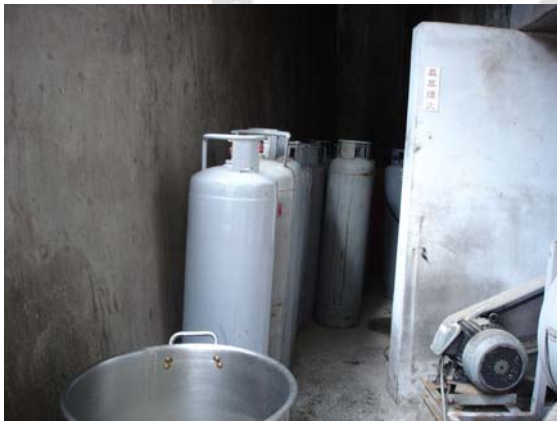
圖九

1. 該溫泉區之廚房使用之大型瓦斯鋼瓶設置於室內，未裝設瓦斯洩漏警報器，且瓦斯鋼瓶未加掛鐵鍊加以固定(如圖九)。
2. 廚房地板未有防滑設施，人員易發生滑倒之意外(如圖十)。
