# 嘉南藥理科技大學專題研究計畫成果報告

計畫編號：CNEE9507

計畫名稱：利用土壤滲濾系統處理及再利用社區汙水之研究(2/3)

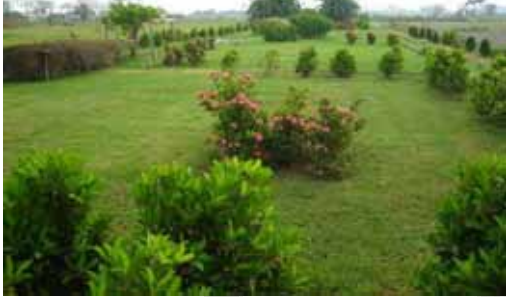
| 大甲場址份狀況(前端) | 大甲場址狀況(後端) |

水，削減排放至河川等水體的污染量，並且由逐漸發展完全之生態環境，如照片 1 所示，可增加更多樣性的生物棲息環境，而達到更多樣性的生物指標。

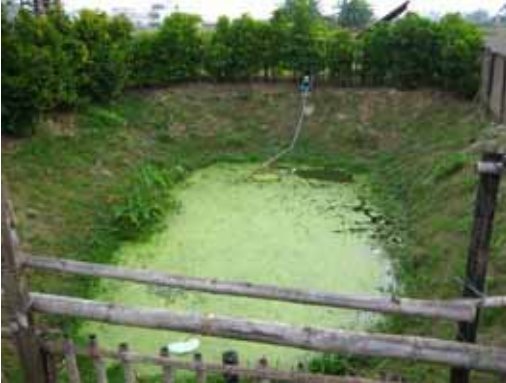
| 大甲場址放流池狀況 | 大甲場址 10 月份狀況(厭氧槽) |

生態放流池長 3m，寬 2m，深 0.55m，供觀察出流水植與種植水生植物，多餘的排放水再經由此排放至承受水體。
